## Reporte Preliminar

**Tipo de Ocorrência:** #ICE - FORMAÇÃO DE GELO  
#LOC-I - PERDA DE CONTROLE EM VOO

**Data(UTC):** 09/08/2024  
**Horário:** 16:22  
**Cidade:** VINHEDO - SÃO PAULO - BRASIL  
**Aeródromo:** FAER - FORA DE AERODROMO  
**Local:** ÁREA RESIDENCIAL  
**Danos a terceiro:** SIM

<b>Fabricante:</b>	ATR - GIE AVIONS DE TRANSPORT RÉGIONAL.
<b>Modelo ICAO:</b>	AT75
<b>Modelo:</b>	ATR 72-212A (500)
<b>Peso máximo de decolagem:</b>	22800kg

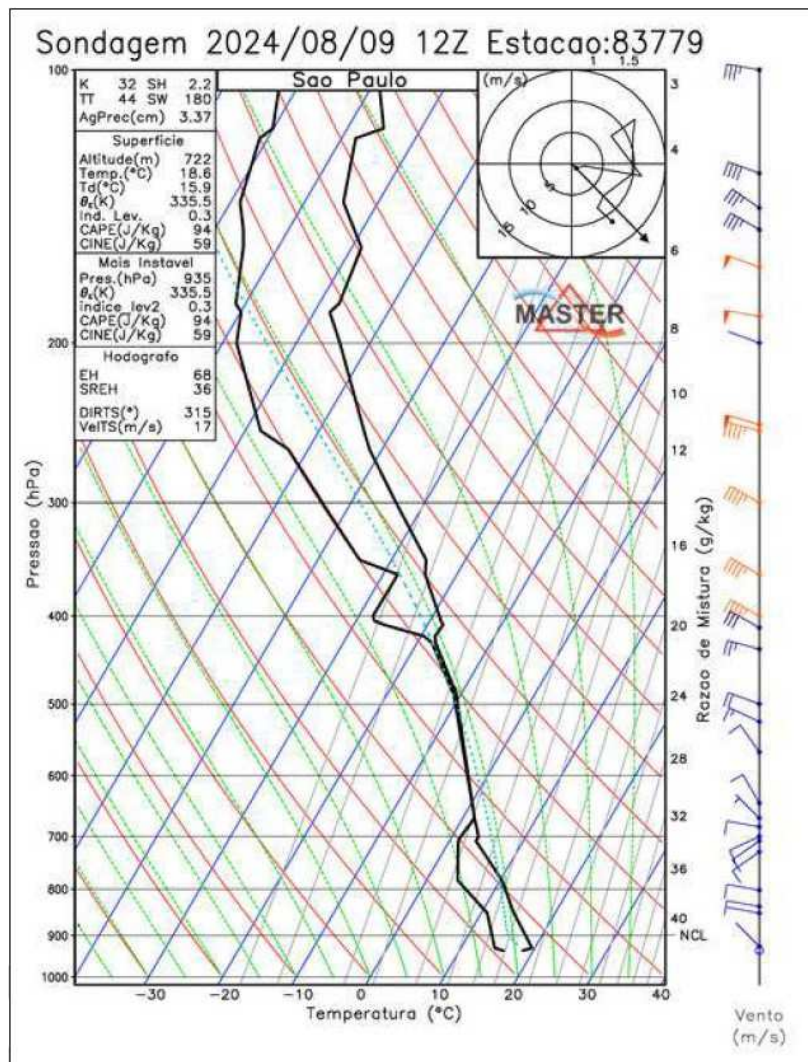
Figura 24 - Diagrama *Skew-T log-p* com dados de ar superior da sondagem de SBMT, das 12h00min (UTC), do dia 09AGO2024.

Os dados da sondagem da EMA de SBMT indicavam que a atmosfera estava muito úmida ( $T-T_d < 2^{\circ}\text{C}$  e a razão de mistura  $> 1\text{g/kg}$ ) em níveis médios, entre 670 hPa (FL110) e 420 hPa (FL230), evidenciando a presença de muita nebulosidade com grande espessura.

Uma vez que a temperatura do ar somente atinge a isoterma de  $0^{\circ}\text{C}$  no nível de 650 hPa (FL120), tem-se então a Formação de Gelo em Altitude (FGA) severa entre o FL120 e 230. O vento no FL170 predominava de Oeste (W) com 46 kt e a temperatura do ar era de  $-9^{\circ}\text{C}$ . Identificou-se um vento máximo (corrente de jato) de W e velocidade de 100 kt em torno de 250 hPa (FL340), conforme a Figura 24.

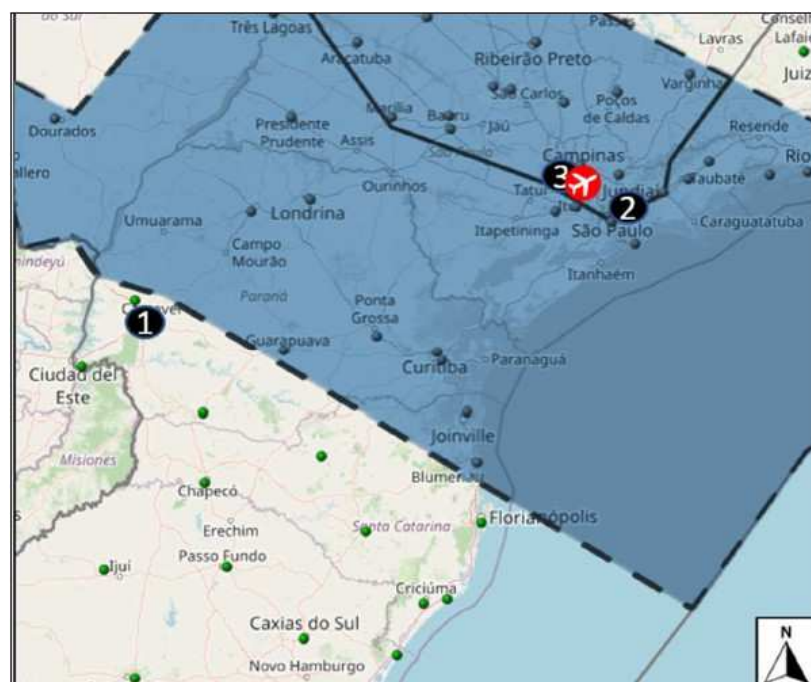
Figura 25 - Áreas das mensagens SIGMET de FGA severa emitidas para a FIR-CW e FIR-BS em hachurado azul. Em "1", o Aeródromo de SBKA, em "2" o Aeródromo de SBGR e em "3" o Aeródromo de SBCT. No círculo vermelho, o local da ocorrência aeronáutica.

As referidas mensagens SIGMET previam a ocorrência de FGA severa (SEV ICE), com base no FL120 e topo no FL210, sem movimento aparente e sem mudança de intensidade, conforme apresentado abaixo:

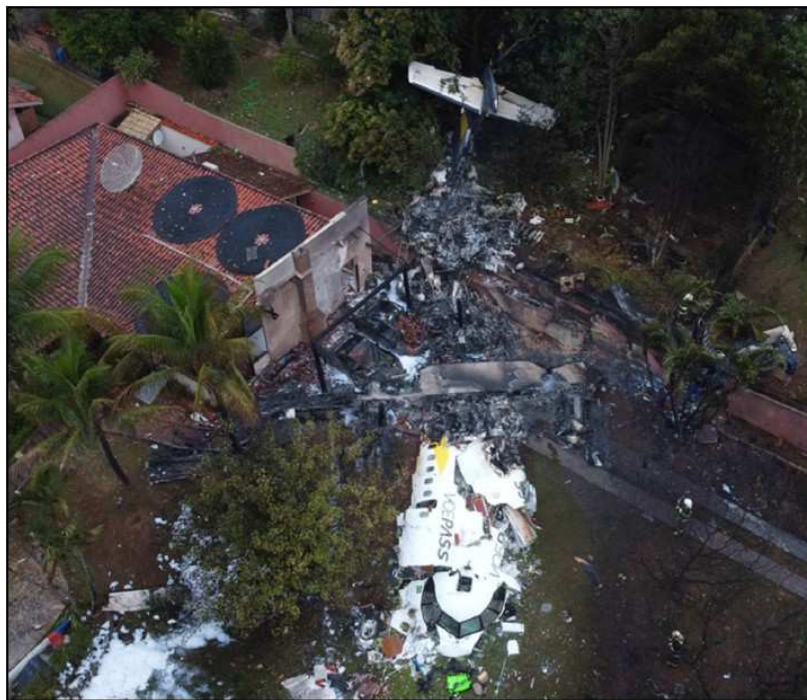
Figura 32 - Vista geral da aeronave após colisão com o solo e fogo pós-impacto.

A cabine de pilotagem e os instrumentos de voo tiveram danos substanciais decorrentes da colisão contra o solo e não foram atingidos pelo fogo.

Não houve evidências de fogo em voo. O fogo iniciou-se imediatamente após o impacto contra o solo. O material de combustão foi o combustível da aeronave e a fonte de ignição provavelmente originou-se devido ao forte atrito da aeronave com o solo.
