## Reporte Preliminar

**Tipo de Ocorrência:** #ICE - FORMAÇÃO DE GELO  
#LOC-I - PERDA DE CONTROLE EM VOO

**Data(UTC):** 09/08/2024  
**Horário:** 16:22  
**Cidade:** VINHEDO - SÃO PAULO - BRASIL  
**Aeródromo:** FAER - FORA DE AERODROMO  
**Local:** ÁREA RESIDENCIAL  
**Danos a terceiro:** SIM

<b>Fabricante:</b>	ATR - GIE AVIONS DE TRANSPORT RÉGIONAL.
<b>Modelo ICAO:</b>	AT75
<b>Modelo:</b>	ATR 72-212A (500)
<b>Peso máximo de decolagem:</b>	22800kg

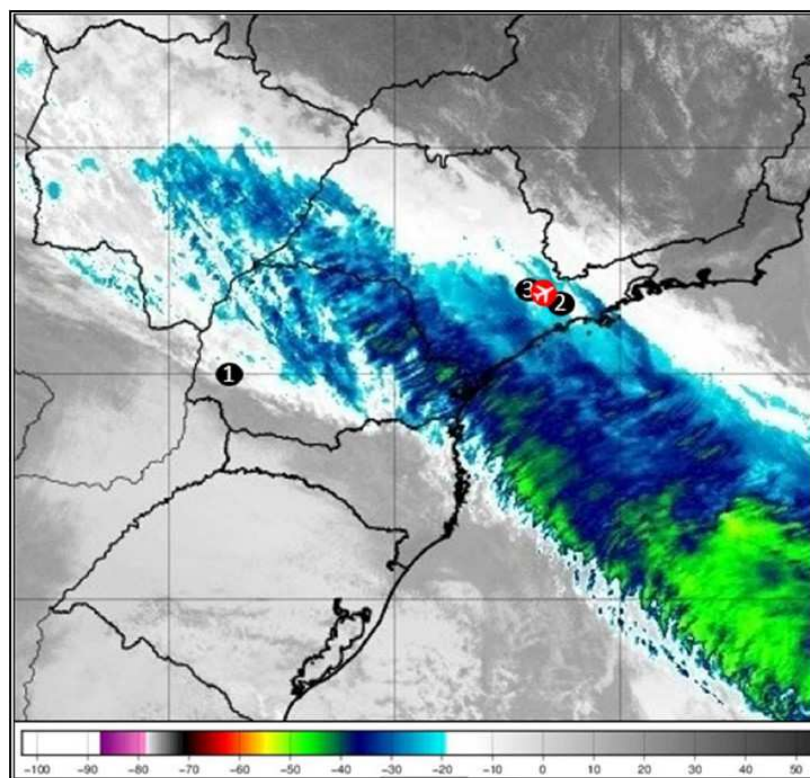
Figura 23 - Imagem de satélite do GOES-16. Em "1", o Aeródromo de SBCA, em "2" o Aeródromo de SBGR e em "3" o Aeródromo de SBKP. No círculo vermelho, o local da ocorrência aeronáutica. Fonte: adaptado do Centro de Previsão de Tempo e Estudos Climáticos (CPTEC).

Conforme ilustrado na Figura 23, predominavam nuvens com topo apresentando temperaturas entre 0°C e - 35°C (tons de cinza-claro a azul-escuro), apontando para a existência de nuvens médias do tipo *altocumulus* e *altostratus*. Verificou-se a indicação da presença de nuvens *Towering Cumulus* (TCU) em pontos dispersos e embutidas na camada de nuvens médias, entre o centro-leste do PR e sul de SP, com temperaturas entre - 35°C e - 45°C (tons de verde-escuro a verde-claro). O conjunto de nebulosidades apresentadas também favorecia a presença de nuvem convectiva do tipo *Cumulonimbus* (CB), porém em pontos isolados no MS e sobre o oceano Atlântico, com temperaturas entre - 45°C e - 55°C (tons verde-claro tendendo ao amarelo).

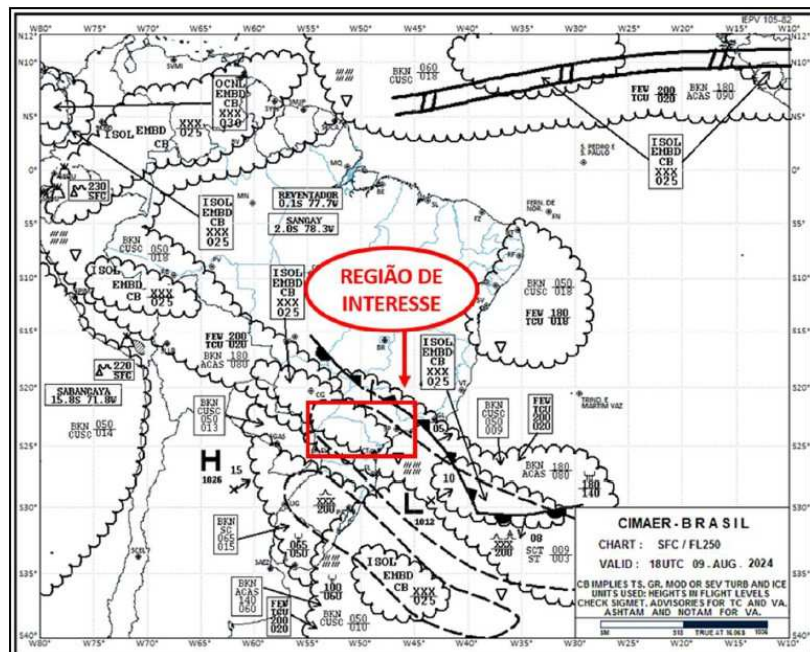
Figura 26 - SIGWX da superfície ao FL250 das 18h (UTC) do dia 09AGO2024. Em destaque no polígono vermelho, a região de interesse.

- frente fria cruzando o Estado de São Paulo, associada a um centro de baixapressão atmosférica de 1.012 hPa situado aproximadamente em 29°S 043°W;
- nuvens TCU, com base a 2.000 ft e topo a 20.000 ft, constituindo de 1 a 2 oitavos do céu (FEW);

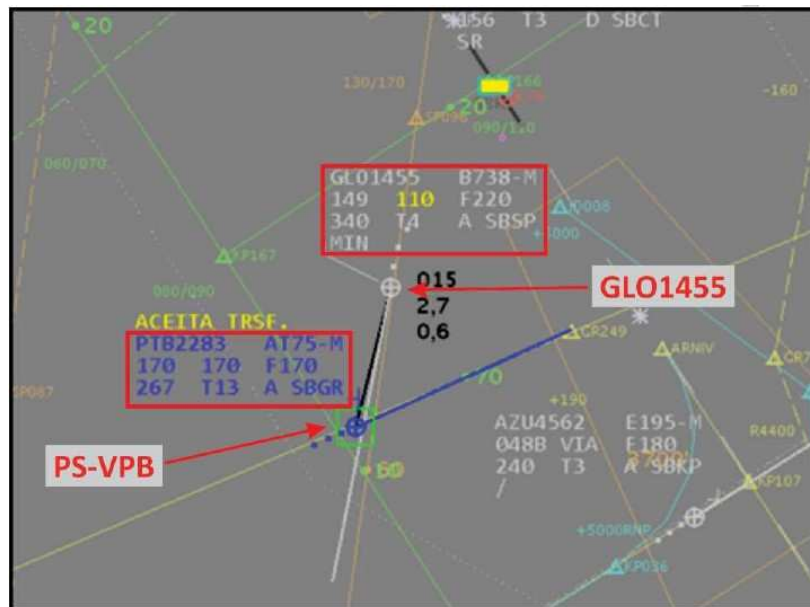
Figura 27 - Revisualização RADAR do momento em que o PS-VPB tinha o tráfego restrito pelo GLO1455.

Nesse momento, a aeronave encontrava-se no FL170 a cerca de 3 NM do fixo GR249, tendo como tráfego, que lhe restringia temporariamente sua descida, o GLO1455 que realizava a STAR DOSPI 1A e que se encontrava na sua posição relativa de 10 horas, afastado 2,7 NM, com rumo sul e cruzando o FL149 em descida (Figura 27).

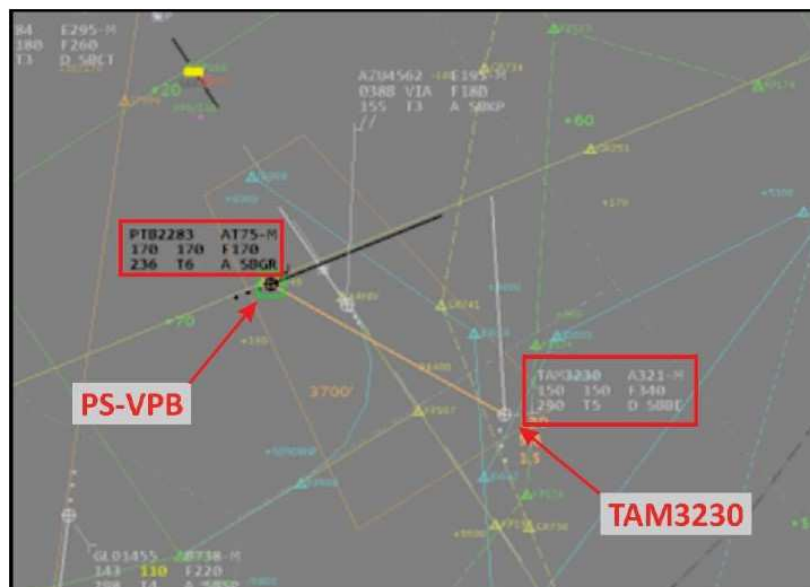
Figura 28 - Revisualização RADAR do momento em que o PS-VPB tinha o tráfego restrito pelo TAM3230.

Nesse momento, o Passaredo 2283 encontrava-se passando sobre o fixo GR249, mantendo o FL170, tendo o tráfego do TAM3230, que o restringia na sua posição relativa de 2 horas, afastado 5,8 NM, nivelado no FL150 e com rumo Norte (Figura 28).
